樹脂ワックスを塗布すると 白い粉になった ～床面にツヤもない～

白い粉になった原因

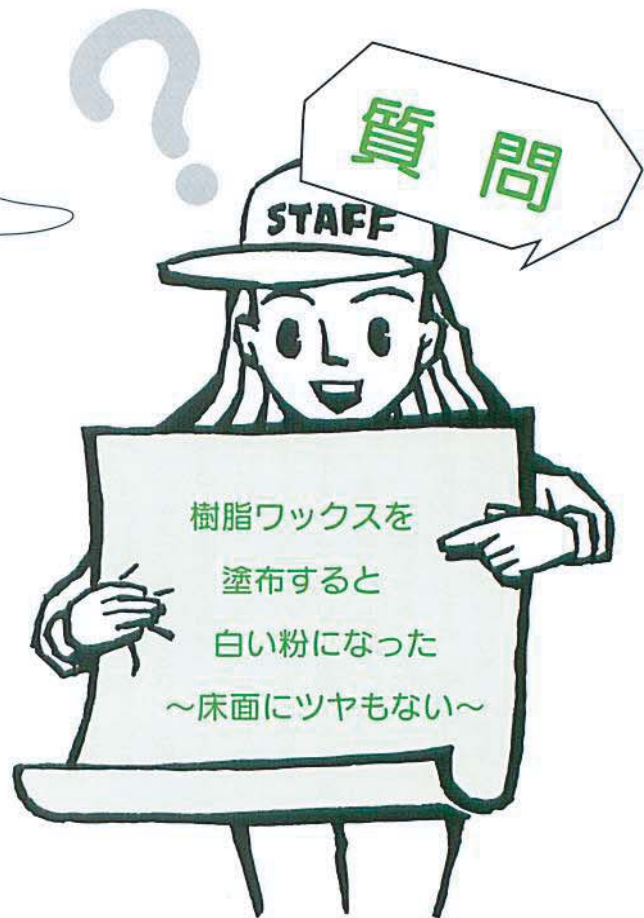
ところが、この冬になって同じやり方で作業したのに光沢が悪く、床表面が白っぽくなって、手で擦ると白い粉が出てきます。日常はダストクロスで除塵していますが、ホコリも多く、マットに白い足跡が付いて目立ちます。同じ作業方法でワックスを変えてみたのですが、やはり表面は白くなります。

樹脂ワックスを塗布しても、塗膜が充分造膜しなかったり、床材との密着性が悪い場合にはパウダリング現象(粉末化)を起こします。

パウダリング現象とは、床面に塗布された樹脂塗膜が何らかの原因で本来の塗膜を全く形成できなかったり、形成できたとしても強度不足により簡単に摩耗し、白い粉末状になる状態です。こうした現象が起きる原因は一つではなく、色々な

パウダリングが発生したときの応急対策としては、まず床面の粉を除塵し、その後水拭きします。ダストクロスやドライバキュームで除塵して、次に自動床洗浄機で清水洗浄したとしても、このままでは再び粉化しますので、粉化を抑えるための処置をしなくてはなりません。

従って、パウダリングを防止するには一度剥離洗浄を行い、床面をきれいな状態

パウダリングの原因は前記の①②④の通りですが、一般的に樹脂ワックスは最初に塗布してから1年ぐらいい経過すると、自然条件や表面洗浄を繰り返すことによって塗膜自体が老朽化しパウダリング現象を起こしやすくなるので、約1年周期をめぐりに剥離作業を行って新たに樹脂ワックスを塗り替える必要があります。

剥離作業に最も適した時期は、春・夏場にかけて気温が高く塗膜の造膜しやすい時がよいでしょう。剥離作業で注意することは古い樹脂塗膜を残さないで完全に剥離すること、水拭きを充分に行ってアルカリ分を残さないことです。樹脂ワックス塗布後の乾燥は自然乾燥が良く、充分造膜させ、密着を良くするため強制乾燥は避けた方が良いでしょう。なお、日常作業で耐久性や日感度を長期的に維持したい場合は、クリーナー&レストーラ(ペンギンEZフィニッシュ・エグゼ)を使用すれば効果的です。

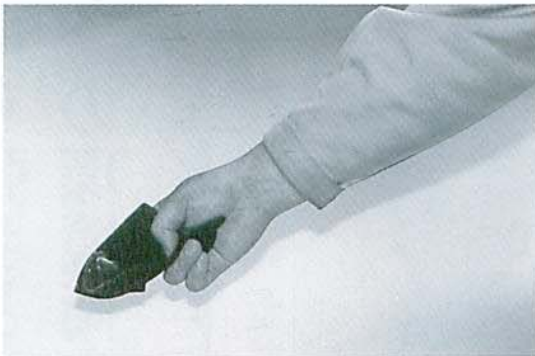
黒い布に付着したワックスの粉。
(白く粉化した樹脂ワックス塗膜)

一つの方法としては水性ワックス(ワックスタイプ)を塗布し、乾燥後、白パッドでバフしておきます。他の方法としては、樹脂ワックス保守剤(ペンギンEZフィニッシュ・エグゼ50倍希釈液)を自動床洗浄機に入れて洗浄した後、白パッドでバフします。どちらもワックスの働きで一時的に粉化を抑える方法です。

に戻した上で、新しい樹脂ワックスを塗布する必要があります。
